ДОСЛІДЖЕННЯ АВАРІЙНИХ ТРУБОПРОВІДІВ

Метою роботи були експериментальні дослідження факторів, що спричиняють руйнування трубопроводів. Досліджувались аварійні трубопроводи, виготовлені із сталі марки 20, що використовувались для транспортування гарячої води та промислових стоків.

Research of accidents pipelines

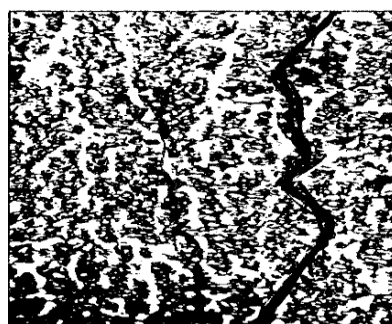
На рис. 3 показана структура верхнього шару зварювального шва (осередок руйнування) з мікротріщиною, а на рис. 4 представлені графіки розподілу мікротвердості в різних напрямках зони зварного

Рис. 3. Мікротріщини у верхньому шарі зварного шва, x200

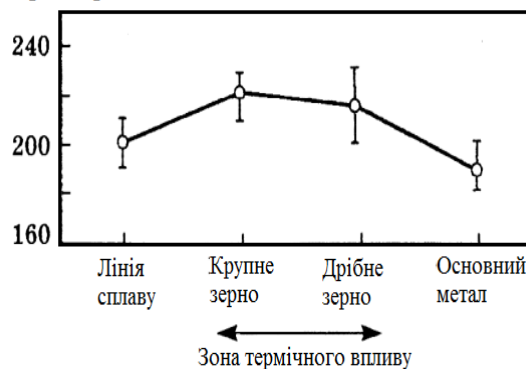
Результати вимірювань мікротвердості зведені в наглядний графік (рис. 12), із якого видно, що максимальна мікротвердість спостерігається у границі сплавлення і в зоні розміщення крупних зерен.

Рис. 12. Розподілення мікротвердості по основним зонам зварного з'єднання
